# **AGUA Y CAMBIO CLIMÁTICO**

## **Conceptos básicos**

**ALFREDO BARÓN PÉRIZ**

**Palma 18 de octubre de 2016**

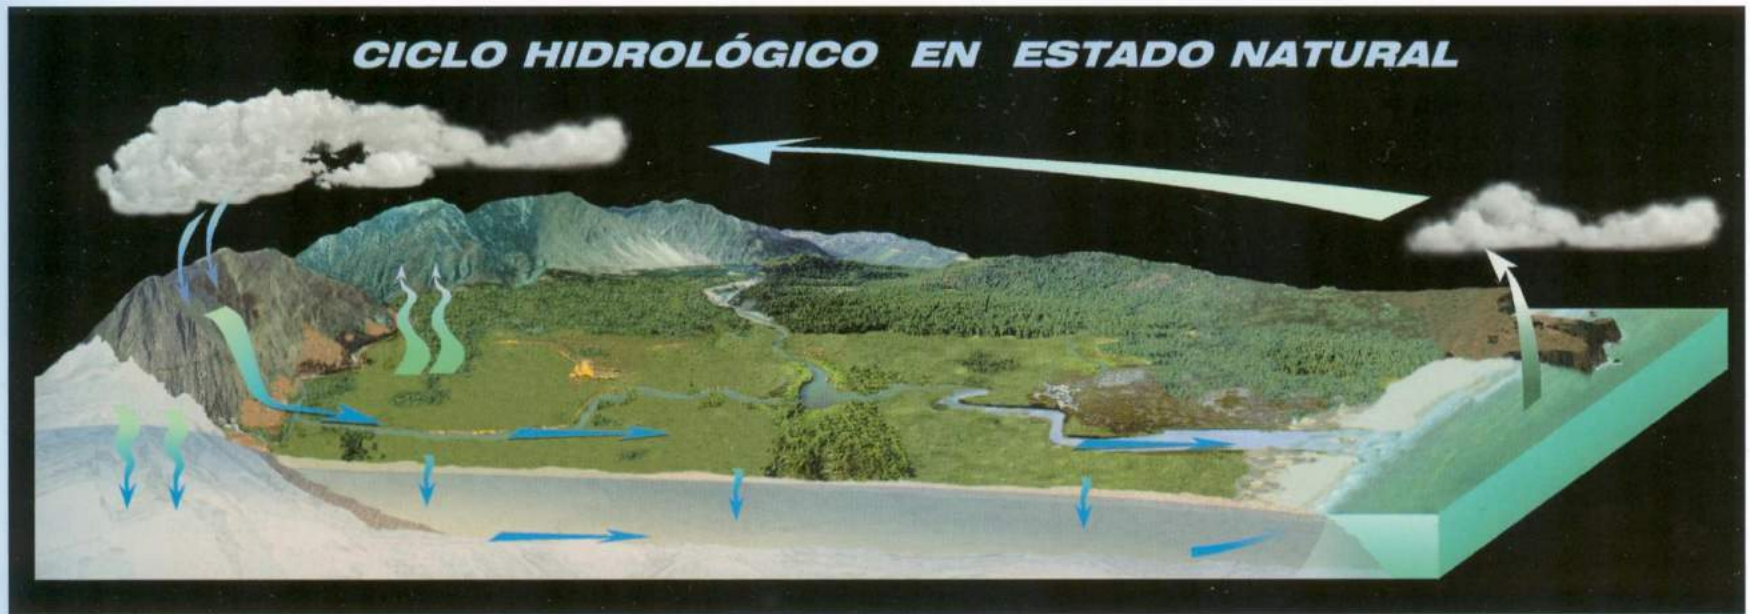
*Esquema que representa las diferentes fases del ciclo hidrológico: evaporación del agua de mar, transporte como nubes, precipitación (lluvia o nieve), escorrentía por ríos y arroyos, recarga de acuíferos, evapotranspiración, salidas al mar y de nuevo inicio del ciclo*

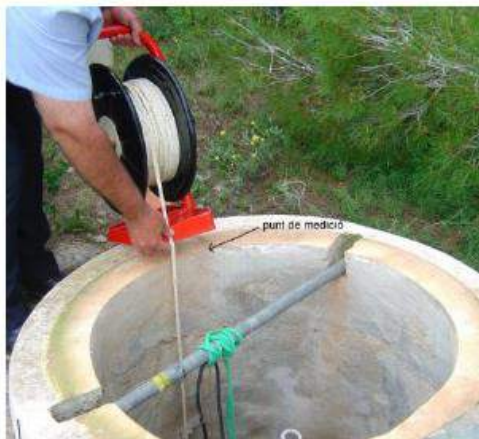
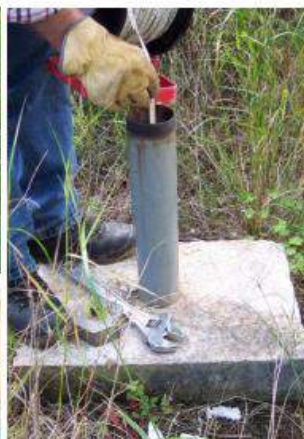
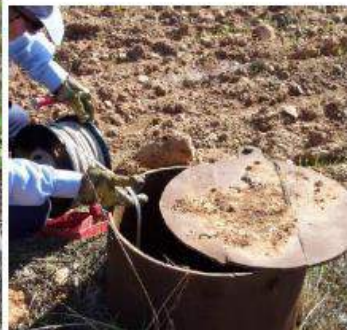
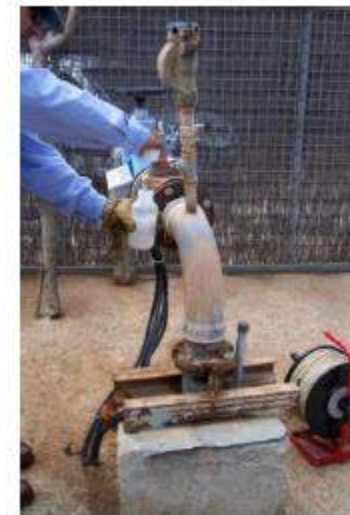
Sondeo 670-7-S-2 (ESTREMER)  
MA1204

cota top. sondeo: 132,57 m

MAS 18.08.M1 BUNYOLA

Evolución de la piezometría desde 1974 hasta día 8 de octubre de 2013

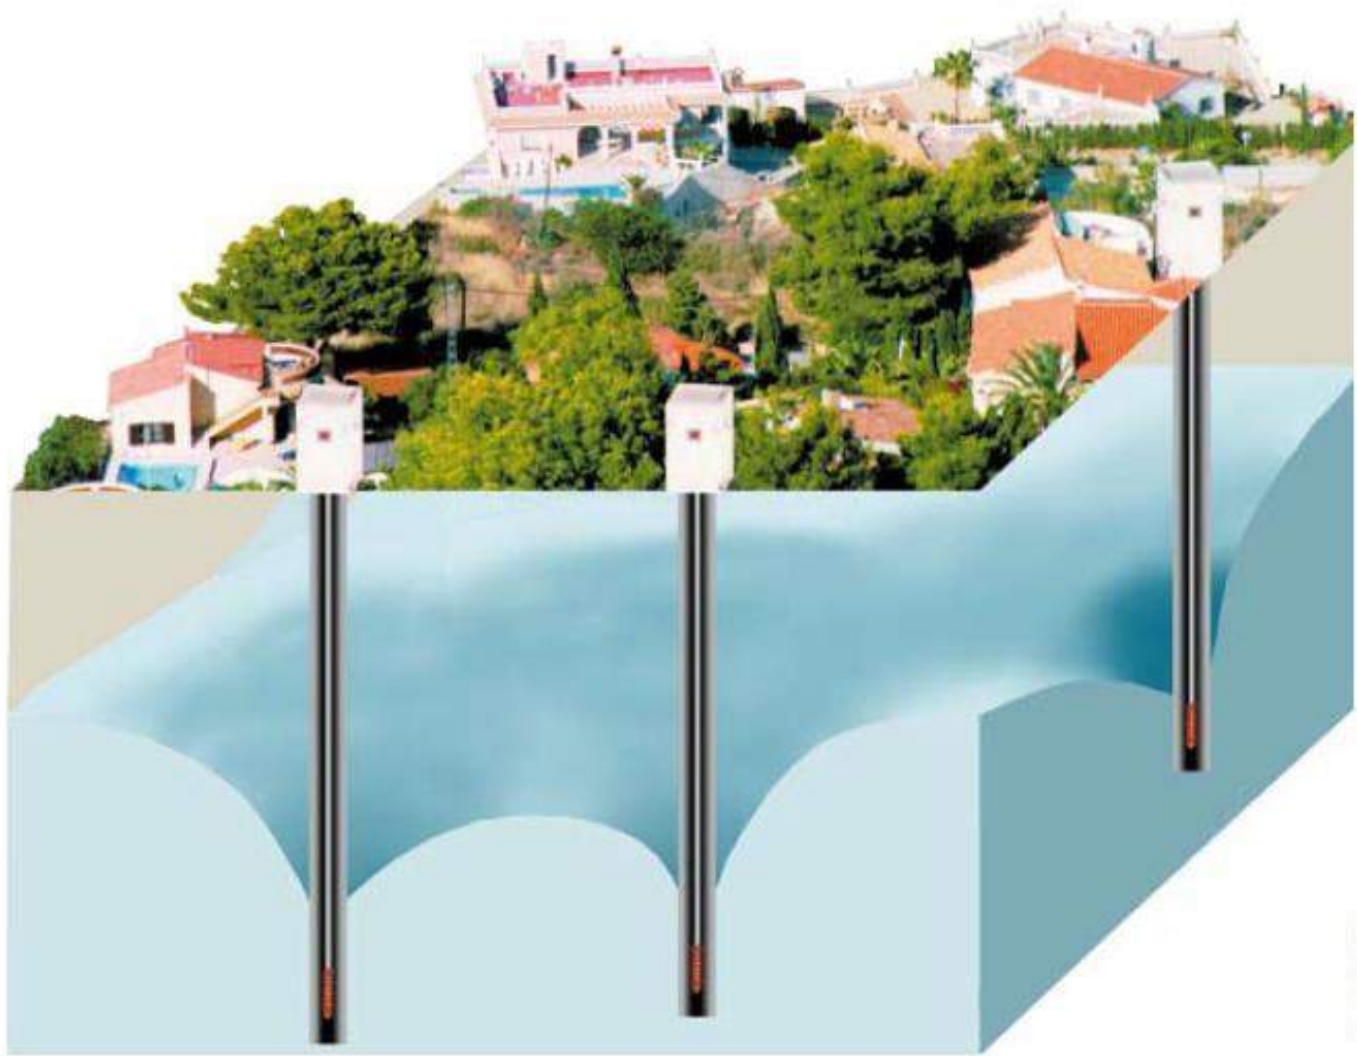
## Radio de influencia: pozo de bombeo y 3 piezómetros (A, B y C)

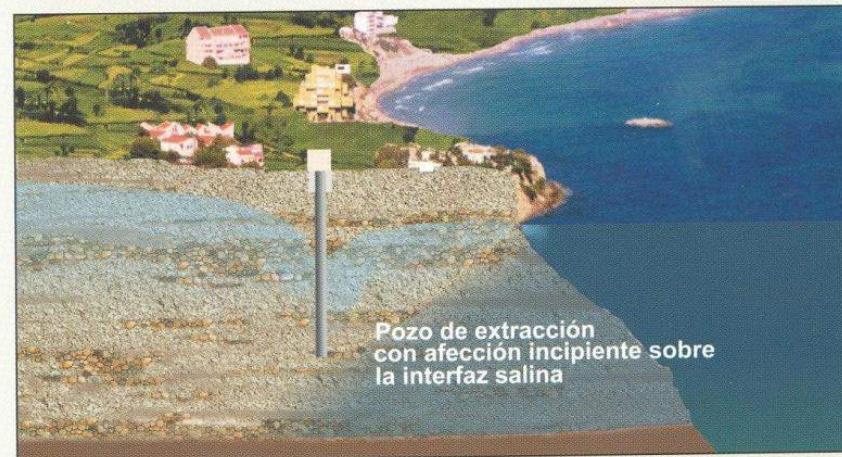
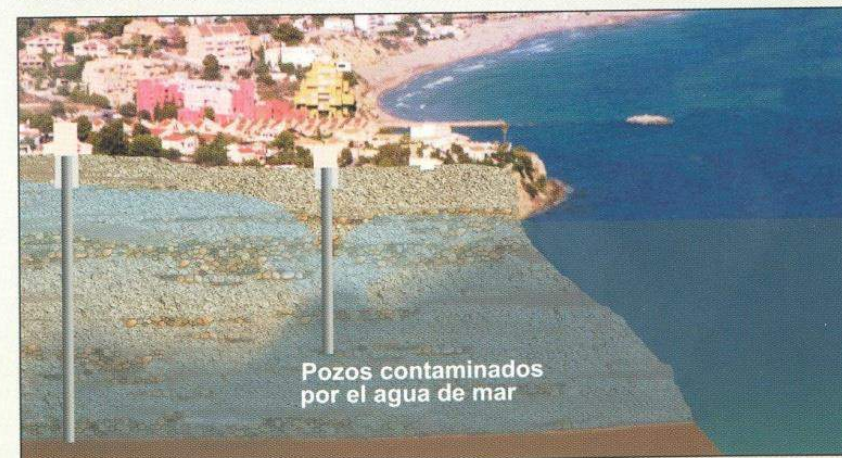
La **sobreexplotación en acuíferos costeros** puede acabar con la intrusión marina forzada al acuífero y la consecuente contaminación (**salinización**)

Es uno de los casos en el que la contaminación no se debe a un vertido en el medio si no a una **inadecuada gestión de la explotación**.

El agua dulce del acuífero

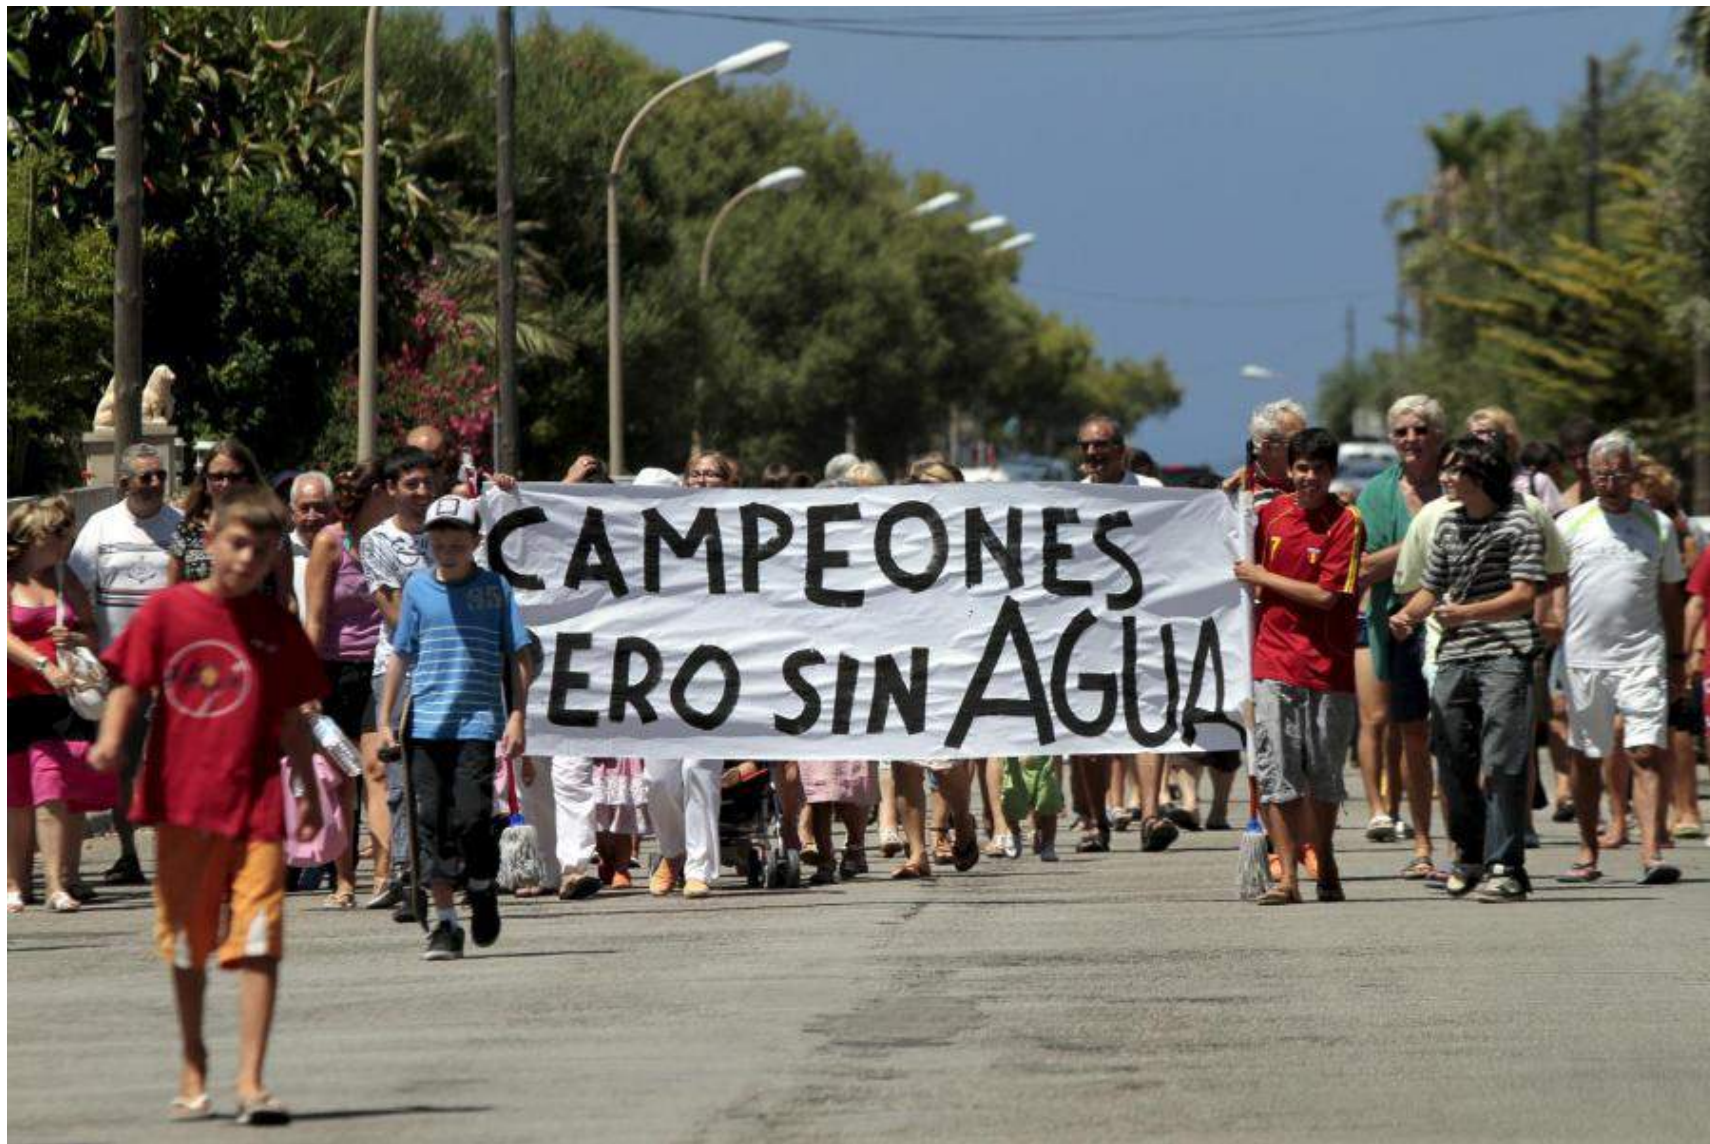
# Tubería extraída del Pozo de Son Verí nº 1 (Lluchmajor)

- Es fundamental un mantenimiento adecuado y continuo de los pozos de abastecimiento, las consecuencias de no hacerlo pueden tener un gran coste social y económico.
- Un ejemplo reciente de ello: Lluçmajor, julio de 2010.

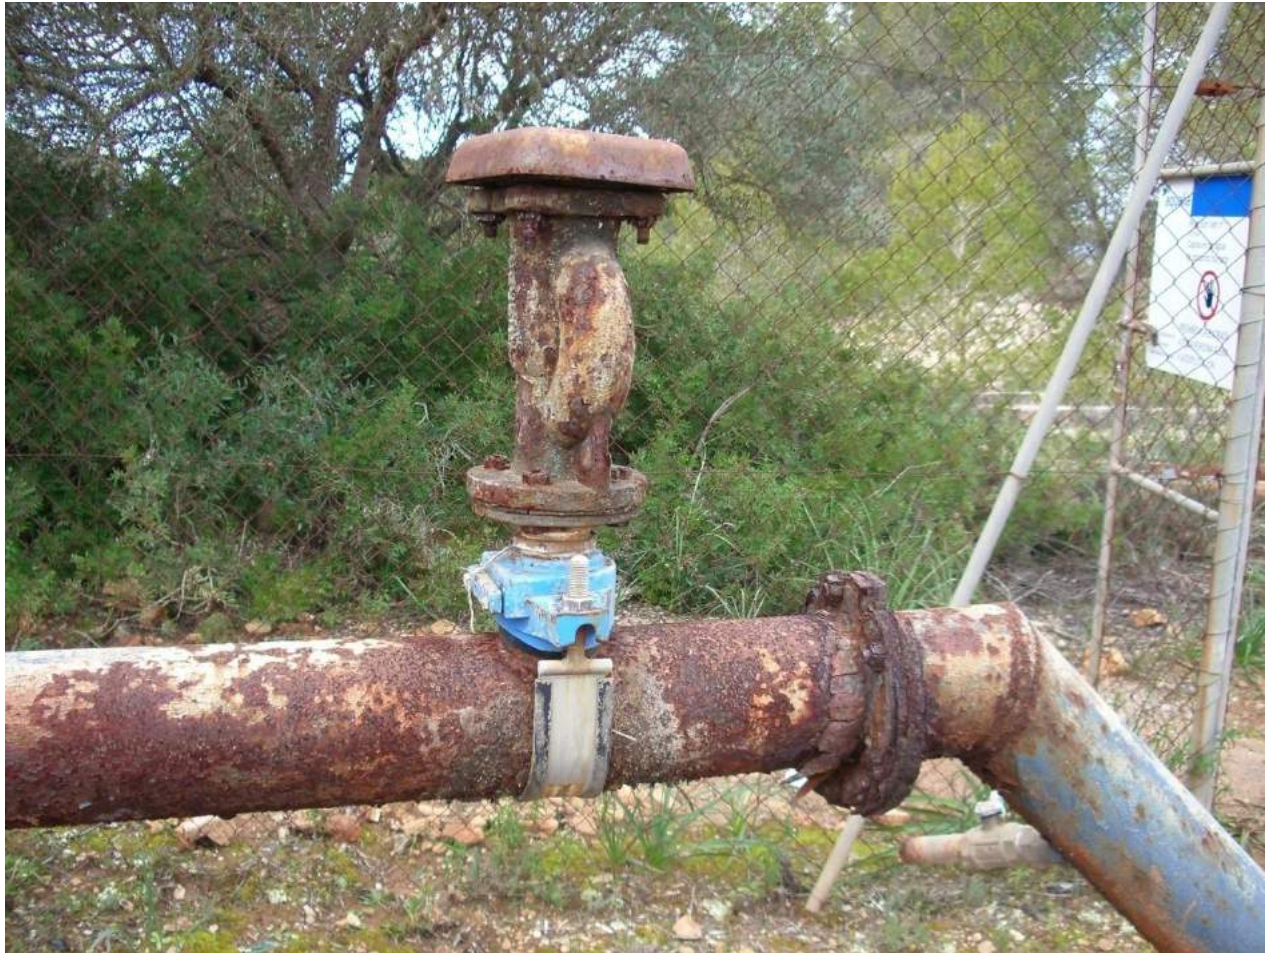
# Deficiente mantenimiento

## Pozo de Son Verí nº 1 (Lluchmajor)

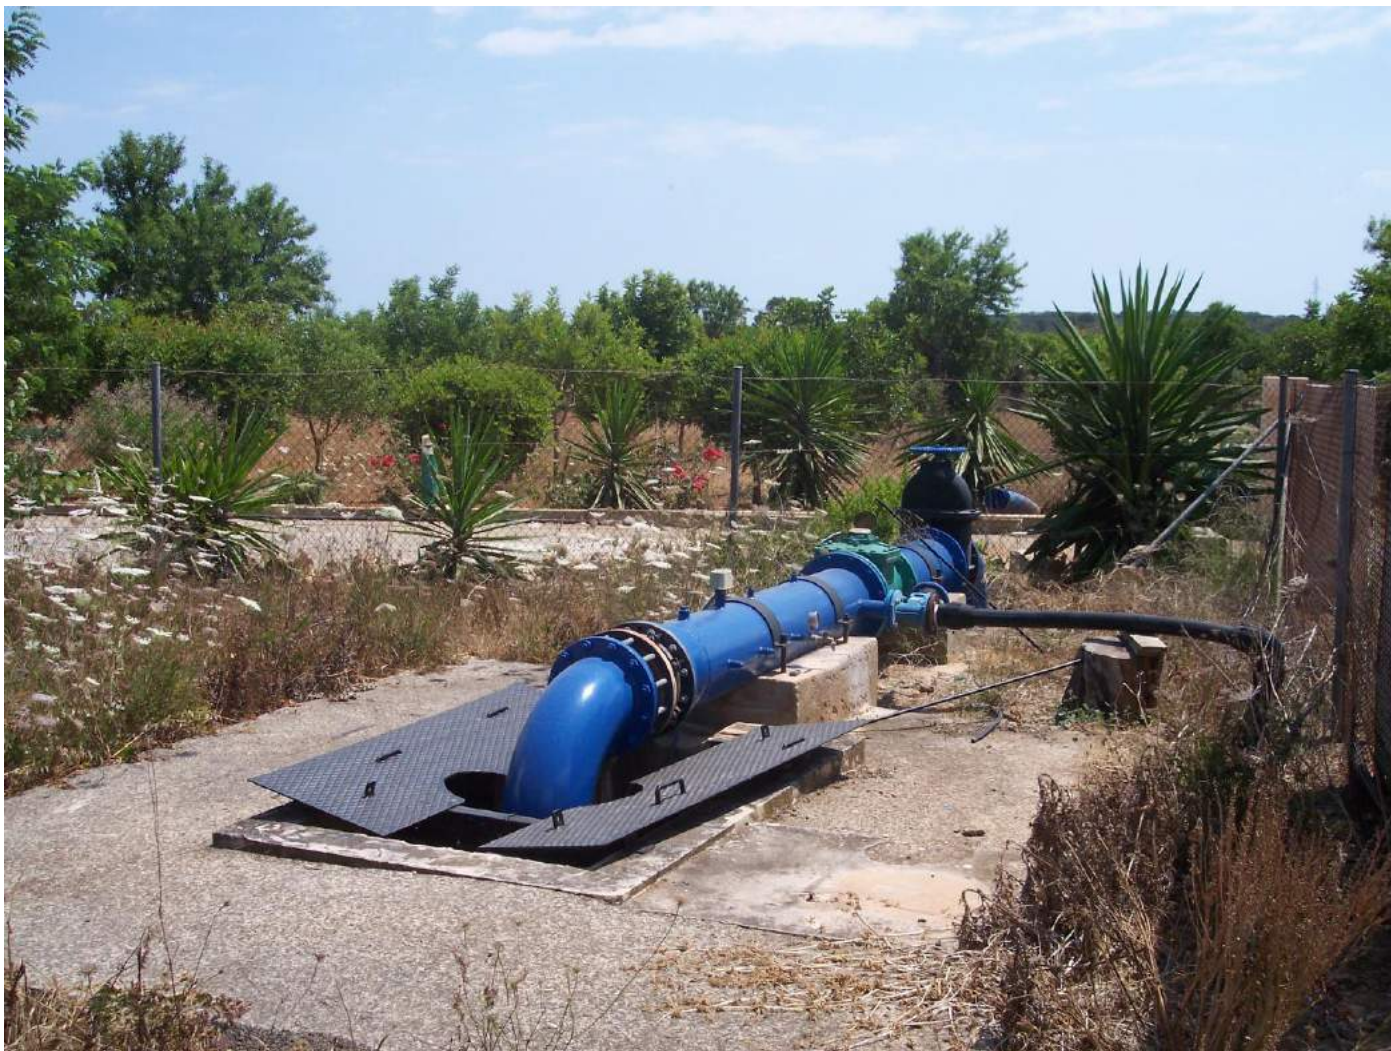
# **MANTENIMIENTO ADECUADO:**

## **Pozo de Ses Lletres (LLUBI)**
